Oppdragsgiver: **Grunneiere av 253/22, 253/25 og 253/93**

Oppdragsnr.: **5187427** Dokumentnr.: **OV-01**

Dato 2021-08-16

► Overvannsvurdering i forbindelse med regulering av Furusjøvegen hyttefelt Mysusæter

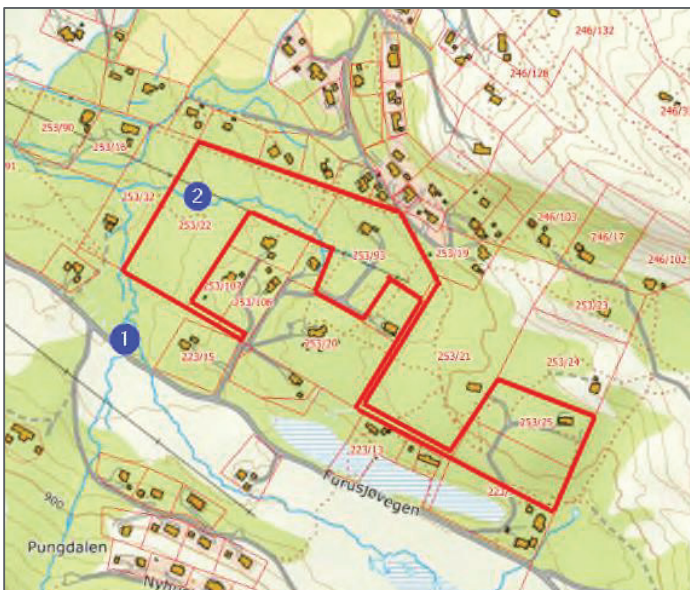
Figur 3. Nummerering av bekker i planområdet. Bekk nr. 1 er angitt i NVEs Atlas. Røde strek viser ca. plangrense (ved varsel om oppstart) for reguleringsplan.

Det er to bekker i planområdet som en må ta hensyn til, og de er nummerert på Figur 3. Flomberegningene for de to bekkene utføres av hydrolog for å fastsette vannstandsstigning og flomutbredelse langs vassdrag. Med bakgrunn i dette vil det vurderes en minimumsavstand fra bekkene til fritidsbebyggelsene. Dette notatet har kun til hensyn overvannsutredning i og gjennom plangrense for reguleringsplanen.

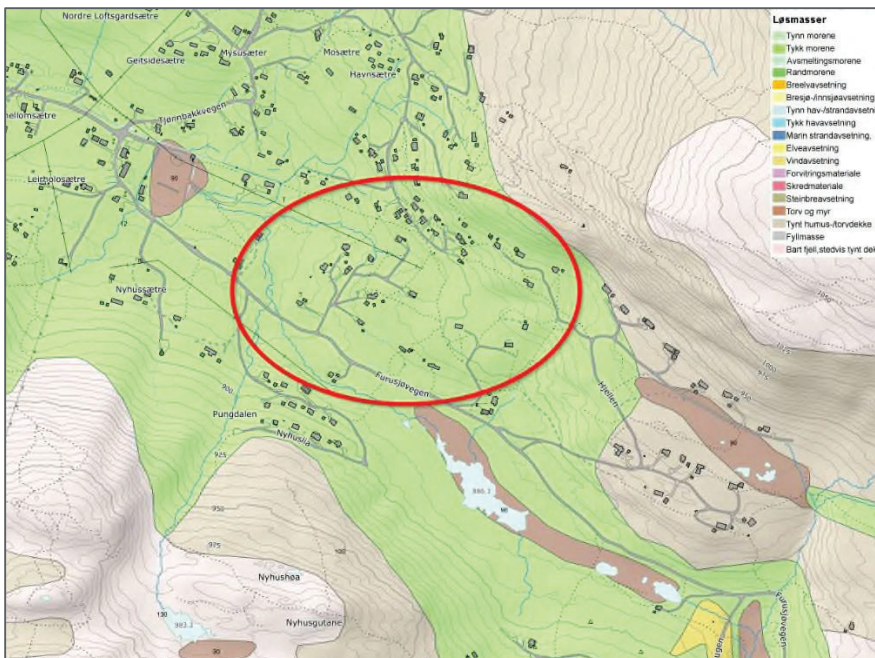
Som angitt på Figur 5 hentet fra NGU, vises det at grunnen i hele prosjektområdet består av morenemateriale, usammenhengende eller tynt dekke over berggrunnen. Det beskrives videre at det er «materiale plukket opp, transportert og avsatt av isbreer, vanligvis hardt sammenpakket, dårlig sortert og kan inneholde alt fra leir til stein og blokk. Områder med grunnende moreneavsetninger/hyppige fjellblotninger. Tykkelsen på avsetningen er normalt mindre enn 0,5 m, men den helt lokalt være noe mer.»

Figur 5. Løsmassekart (NGU, 2021) for området med tegnforklaring. Planområdets omtrentlige plassering i kartutsnitt er markert med rødt omriss.

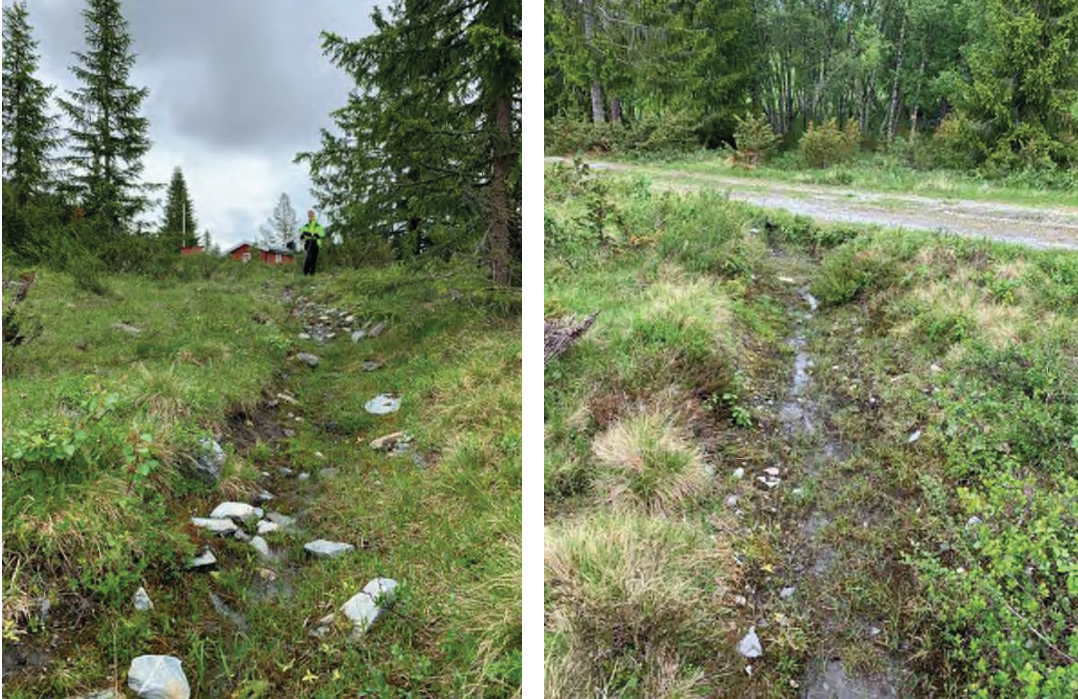
Mellom stikkrenne nr. 8 og 9 er det observert terrenggrøft som leder vann fra ovenforliggende området gjennom Havnsetervegen og adkomstveg, se bilder nedenfor.

Figur 8. og Figur 9. Terrenggrøft mellom stikkrenne nr. 8 og 9 (jfr. Figur 7)
